Сельское поселение «Малоземельский сельсовет» Заполярного района Ненецкого автономного округа

ТЕХНИЧЕСКИЙ ОТЧЕТ

по диагностике автомобильных дорог
сельского поселения «Малоземельский сельсовет» Заполярного района
Ненецкого автономного округа

Дата диагностики: февраль 2023

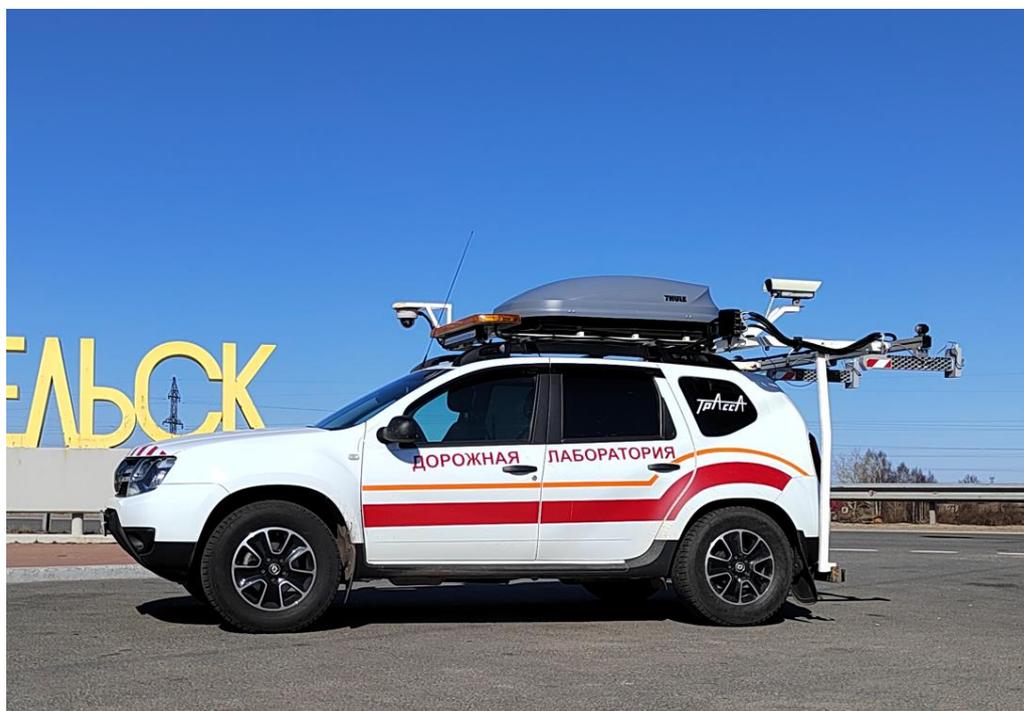
Рис. 1. Комплекс измерительный передвижной дорожной лаборатории «Трасса»

Технические характеристики комплекса измерительного передвижной дорожной лаборатории «Трасса»:

- угол поворота (-180) ÷ (+180) градусов;
- продольный уклон (-105) ÷ (+105) промилле;
- поперечный уклон (-105) ÷ (+105) промилле;
- рабочая скорость измерения геометрических параметров 30 км/ч;
- рабочая скорость измерения ровности 50 км/ч;
- погрешность пройденного пути 0,1 %.

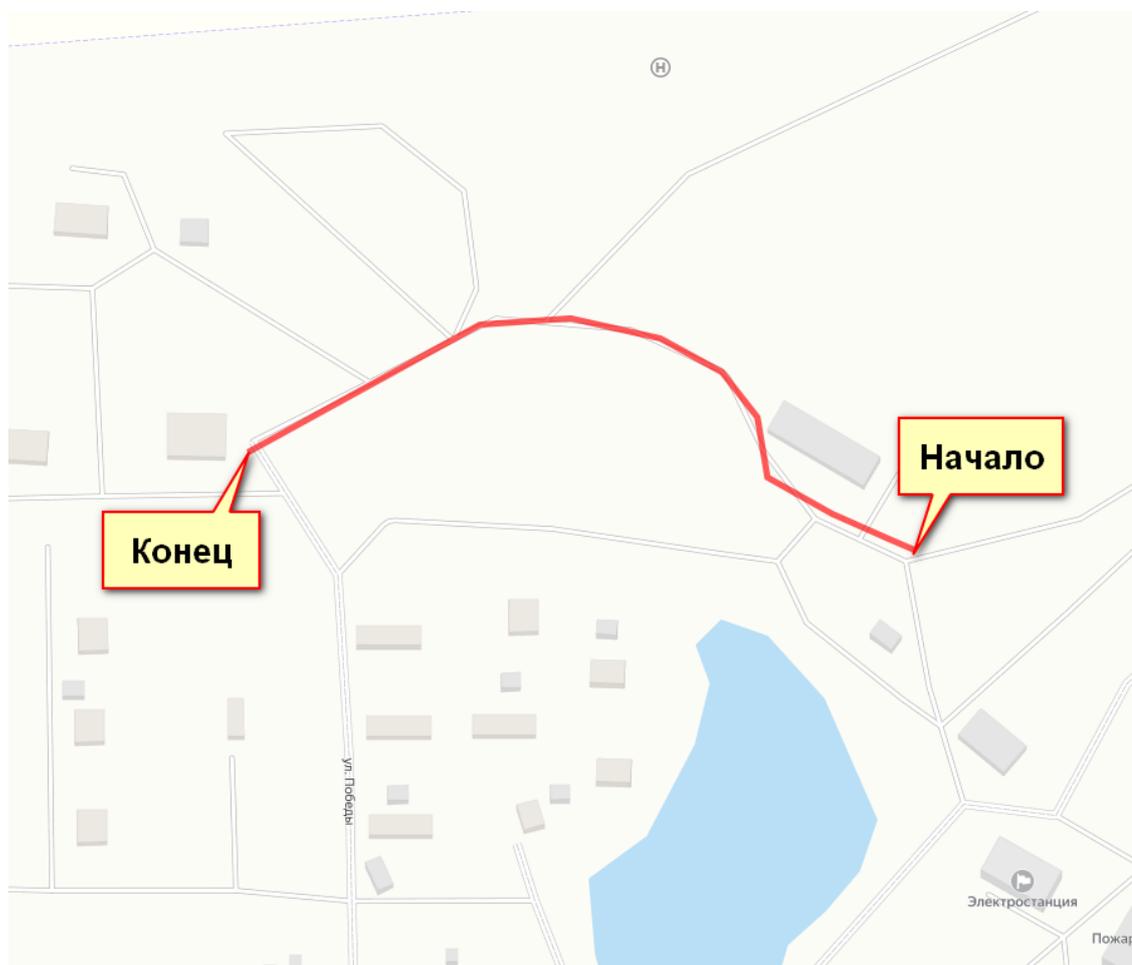
Внутрипоселковая дорога «ФОК-квартал Молодежный,
д.25»

Начало участка, км	Конец участка, км	Дефекты покрытия по направлению движения		Балльная оценка
		Прямое	Обратное	
1	2	3	4	5
0,000	0,281	Перечные редкие трещины (для переходных покрытий выбоины) на расстоянии 6-8 м		3,5

Данные оценки состояния дороги	Мероприятия по устранению дефектов
По результатам бальной оценки дефектов покрытия протяженность участков в предельно допустимом состоянии составила 0,281 км (100%)	Профилирование

Автомобильная дорога на всем протяжении находится в ненормативном состоянии.

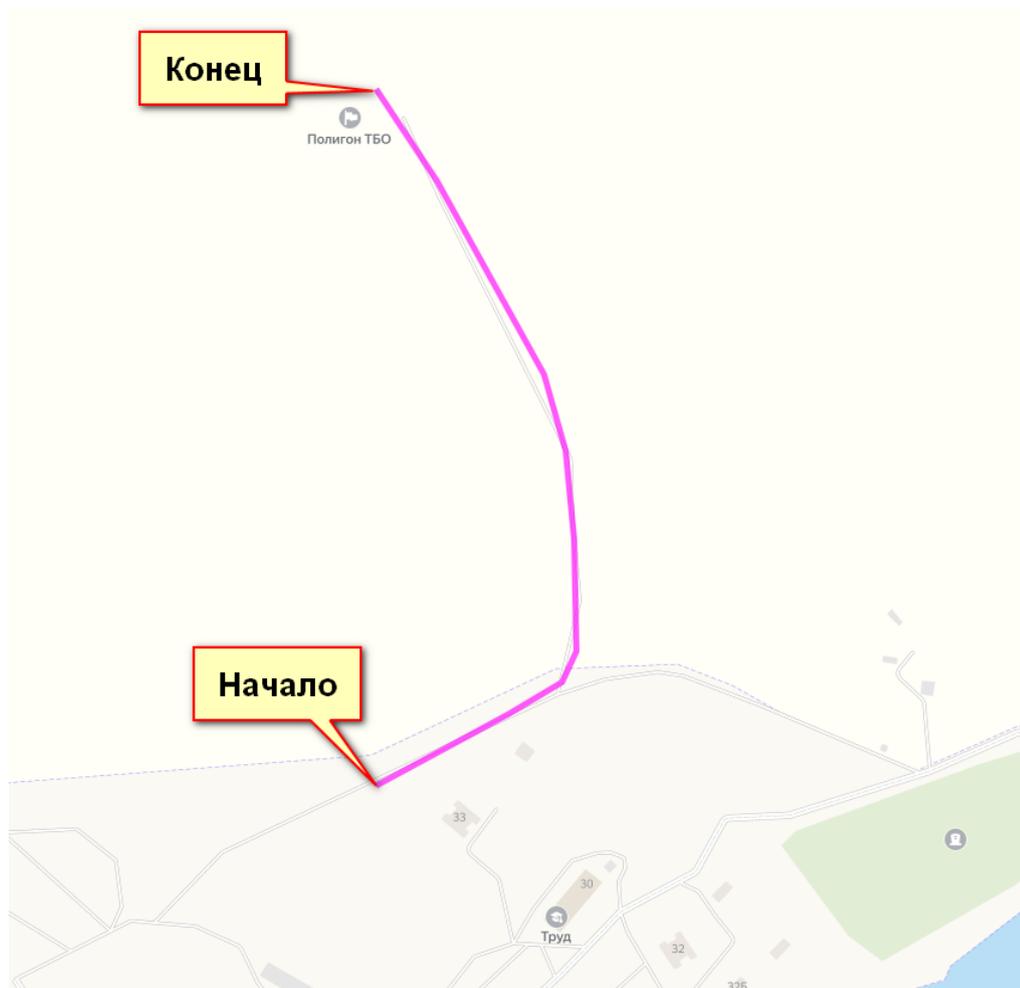
Дорога «п. Нельмин-Нос-Вертолетная площадка-Площадка размещения отходов в п. Нельмин-Нос», проезд 1

Данные оценки состояния дороги	Мероприятия по устранению дефектов
По результатам бальной оценки дефектов покрытия протяженность участков в предельно допустимом состоянии составила 0,647 км (100%)	Профилирование

Автомобильная дорога на всем протяжении находится в ненормативном состоянии.

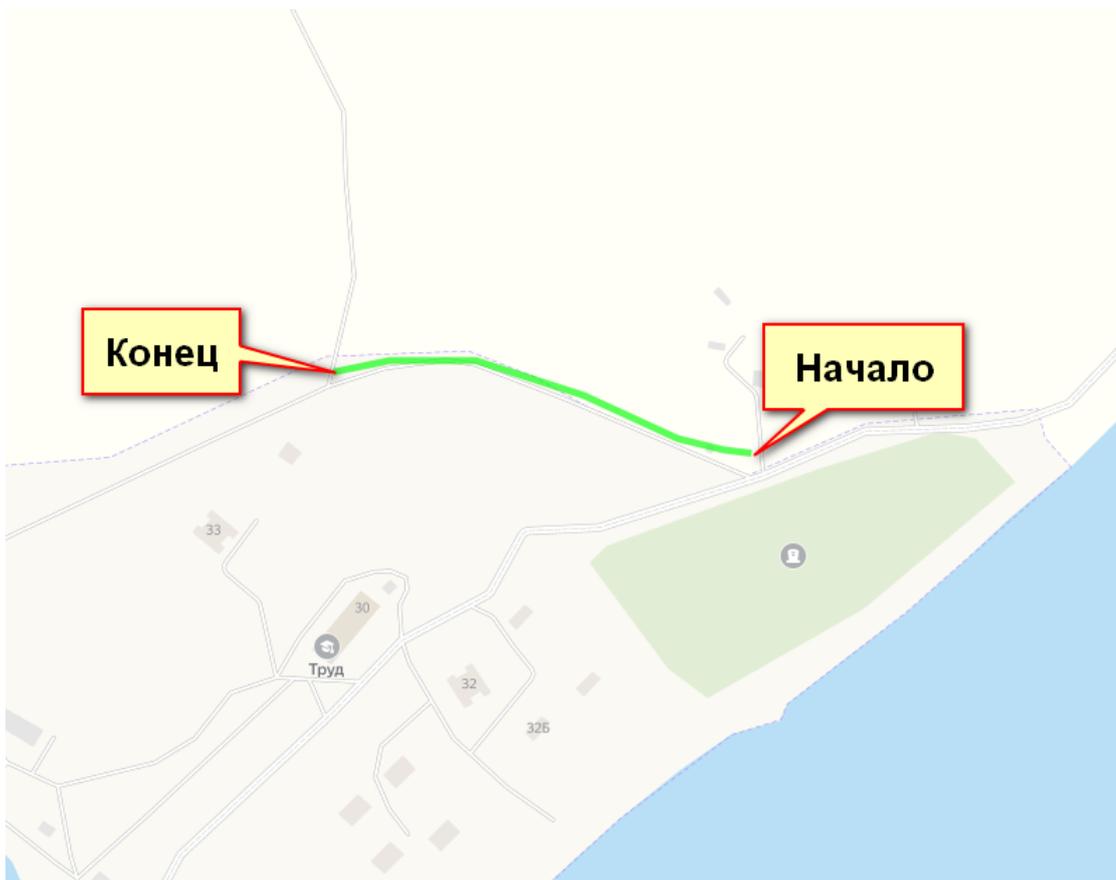
Дорога «п. Нельмин-Нос-Вертолетная площадка-Площадка размещения отходов в п. Нельмин-Нос», проезд 2

Начало участка, км	Конец участка, км	Дефекты покрытия по направлению движения		Балльная оценка
		Прямое	Обратное	
1	2	3	4	5
0,000	0,278	Поперечные волны, сдвиги		2,4

Данные оценки состояния дороги	Мероприятия по устранению дефектов
По результатам бальной оценки дефектов покрытия протяженность участков в предельно допустимом состоянии составила 0,278 км (100%)	Профилирование

Автомобильная дорога на всем протяжении находится в ненормативном состоянии.

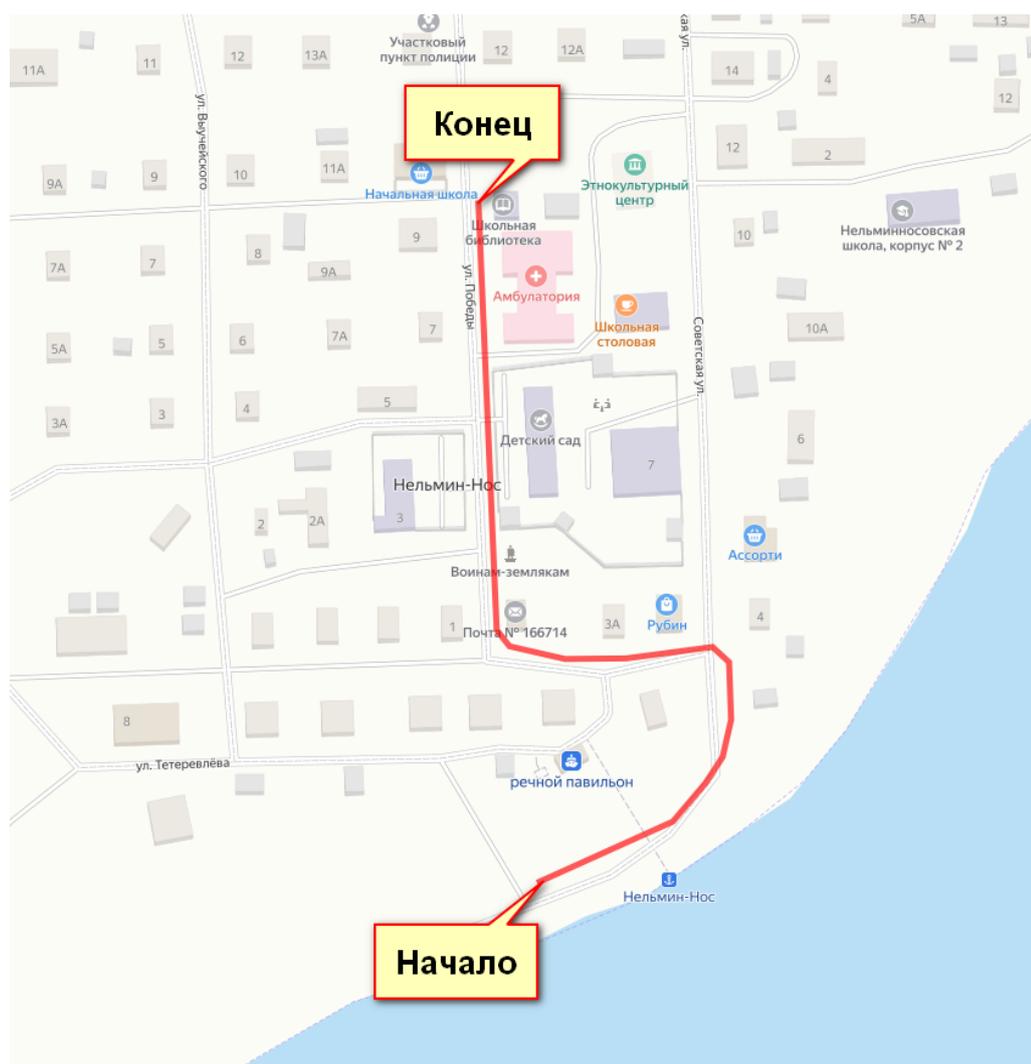
Автомобильная дорога «п. Нельмин-Нос-речной причал»

Начало участка, км	Конец участка, км	Дефекты покрытия по направлению движения		Балльная оценка
		Прямое	Обратное	
1	2	3	4	5
0,000	0,203	Колейность при средней глубине колеи 40-50 мм Поперечные волны, сдвиги		2,4
0,203	0,370	Перекос плит Ступеньки в швах		3,0

Данные оценки состояния дороги	Мероприятия по устранению дефектов
По результатам бальной оценки дефектов покрытия протяженность участков в предельно допустимом состоянии составила 0,370 км (100%)	На участке км 0,000 – км 0,203 профилирование, а на участке км 0,203 – км 0,370 перекладка плит.

Автомобильная дорога на всем протяжении находится в ненормативном состоянии.

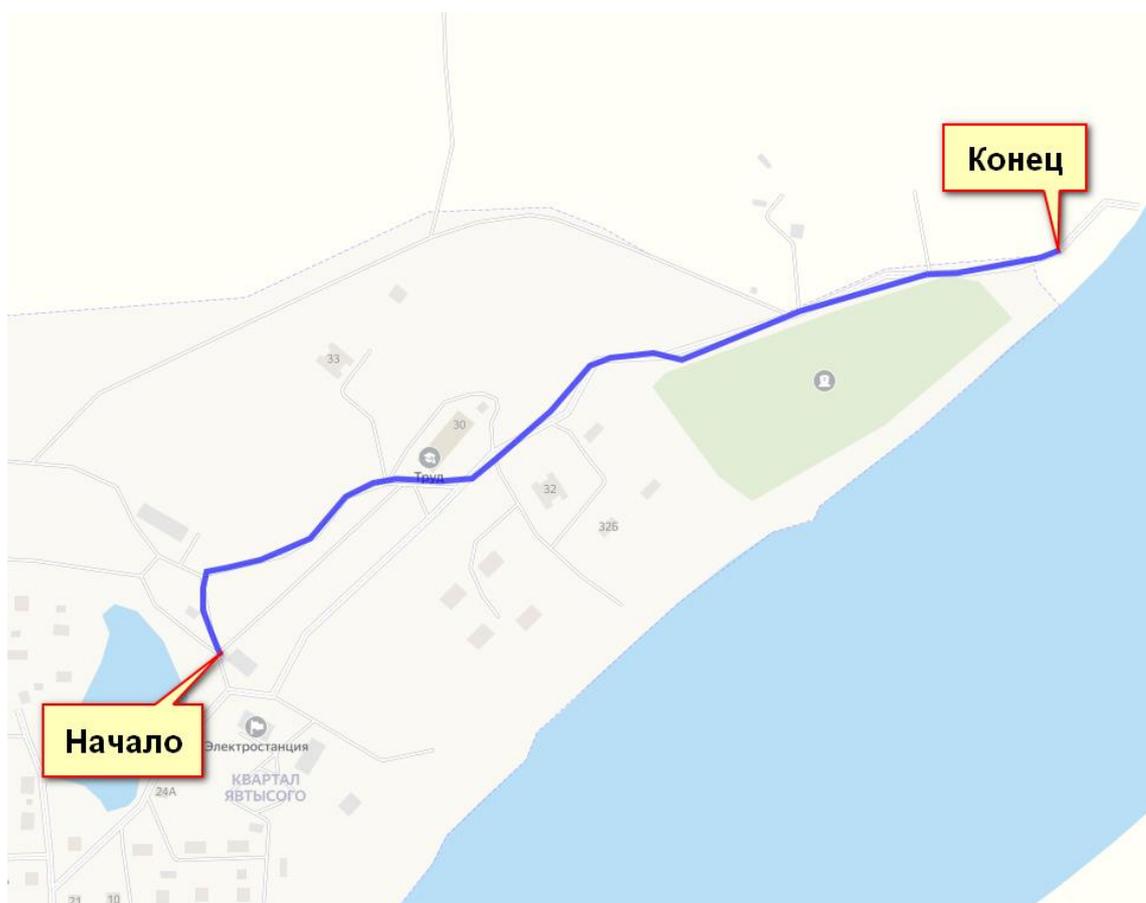
Внутрипоселковая дорога «Здание ДЭС-грузовой причал»

Данные оценки состояния дороги	Мероприятия по устранению дефектов
По результатам бальной оценки дефектов покрытия протяженность участков в предельно допустимом состоянии составила 0,784 км (100%)	Профилирование

Автомобильная дорога на всем протяжении находится в ненормативном состоянии.

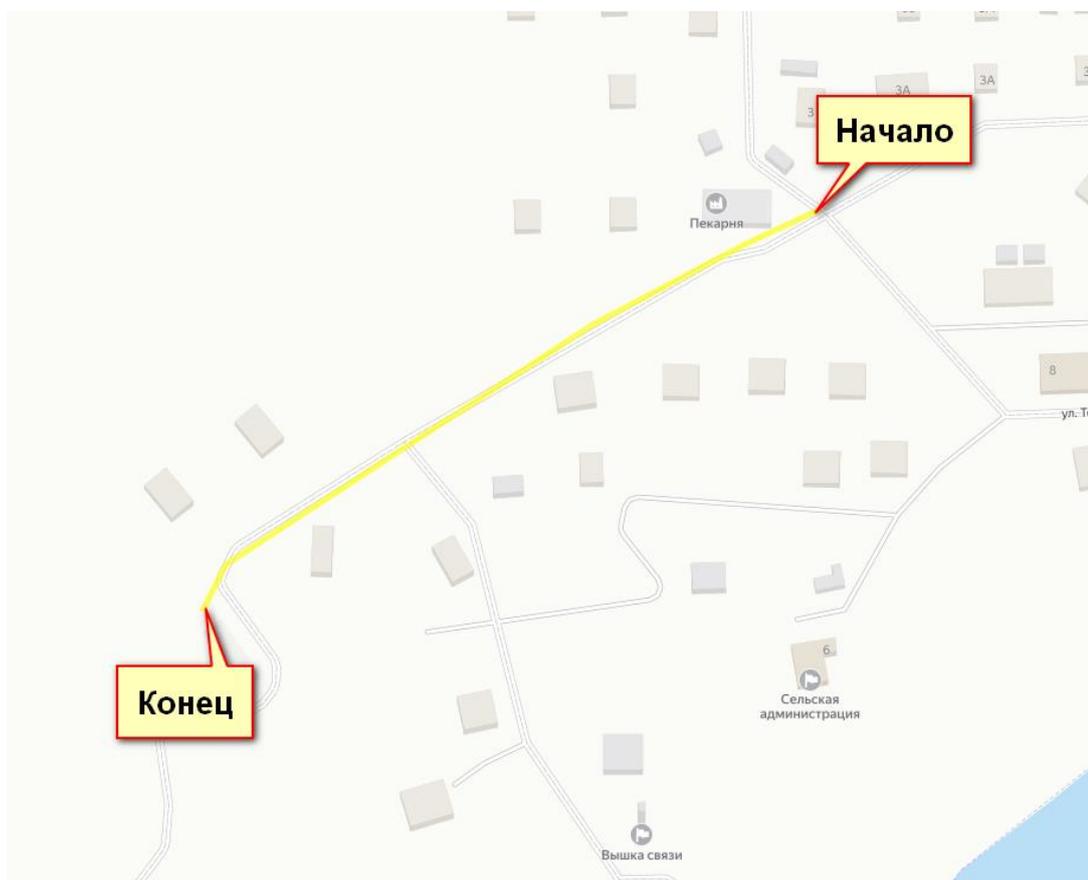
Внутрипоселковая дорога «Магазин №30 НППО- Котельная»

Начало участка, км	Конец участка, км	Дефекты покрытия по направлению движения		Балльная оценка
		Прямое	Обратное	
1	2	3	4	5
0,000	0,281	Поперечные редкие трещины (для переходных покрытий выбоины) на расстоянии 4-6 м		2,5

Данные оценки состояния дороги	Мероприятия по устранению дефектов
По результатам балльной оценки дефектов покрытия протяженность участков в предельно допустимом состоянии составила 0,281 км (100%)	Профилирование
